# Des avalanches et des hommes

## Avalanches dans le passé

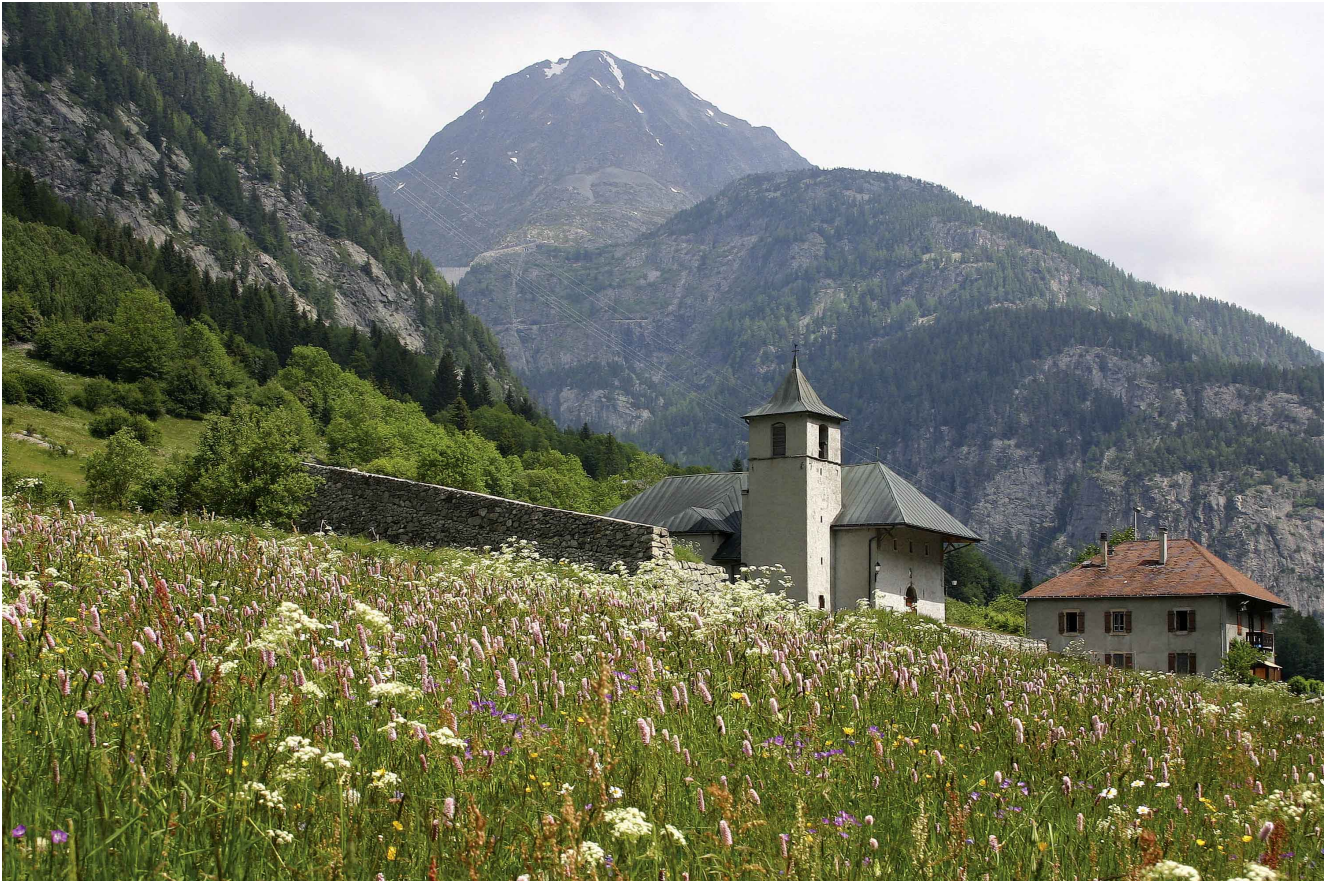
*Figure 1. L'église de Vallorcine (France) et son presbytère, protégés par une « tourne » (étrave en maçonnerie), dont la construction a commencé en 1674. Elle a été renforcée et rénovée en 1720, 1843, 1861, et 2006.*

croyantes comme celle de Vallorcine, Dieu épargnerait très certainement l'église. Malheureusement, cette église a été frappée à nouveau en 1720. Pour autant les habitants ne changèrent pas d'avis. Ils décidèrent tout simplement de construire une étrave en terre et pierres sèches pour protéger le mur exposé aux avalanches (voir Fig. 1).

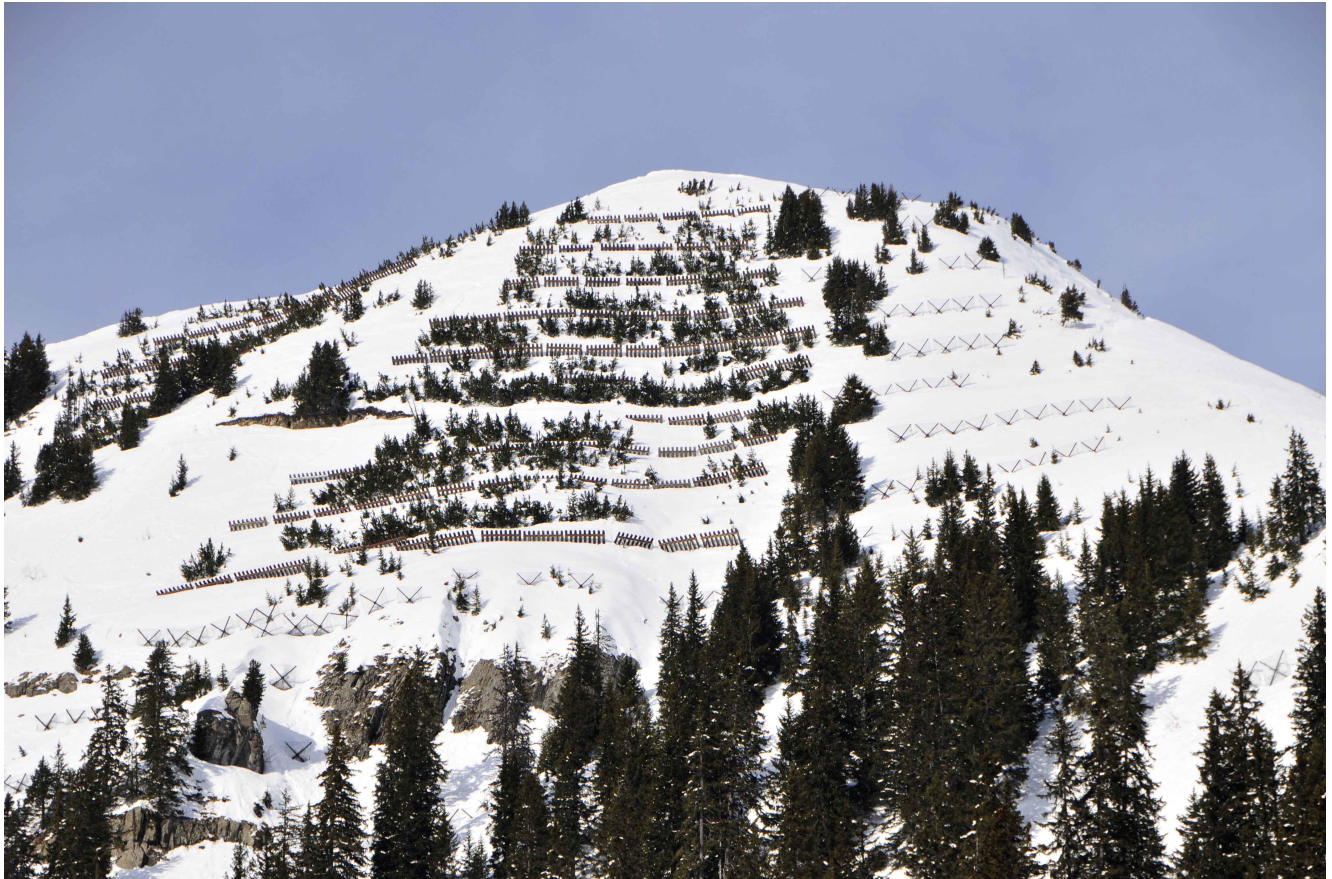
*Figure 2. Mélanges de techniques de protection active dans la station de ski de Flaine (Haute-Savoie, France): partout où la couverture forestière n'est pas suffisante à empêcher la formation d'avalanche, des râteliers (au milieu) et des croisillons métalliques appelés Vela (à droite) ont été placés dans les espaces entre les arbres.*

construction de structures de soutien du manteau neigeux pour maintenir la neige en place et empêcher la formation d'avalanche (voir Fig. 2). Des explosifs sont également utilisés dans ce type de stratégie, mais dans le but de forcer le déclenchement des avalanches (l'idée est que le déclenchement fréquent de petits volumes de neige évite le départ spontané d'une grande avalanche). Des exemples tragiques d'utilisation ont été donnés lors de la Première Guerre mondiale dans les Alpes, avec le conflit entre l'Italie et l'Empire austro-hongrois et, plus récemment, les guerres au Cachemire entre l'Inde et le Pakistan : de nombreux camps et positions militaires ont été ensevelis sous des avalanches déclenchées par les bombardements. Aujourd'hui, des explosifs sont utilisés à des fins plus pacifiques par les stations de ski pour protéger leur domaine skiable. Les années 1960 et 1970 ont été marquées par plusieurs catastrophes dans les Alpes, qui ont contribué à sensibiliser les populations vis-à-vis des risques posés par les avalanches dans les vallées urbanisées. Parmi ces tragédies, deux événements ont revêtu une importance particulière parce qu'ils ont mis en évidence des lacunes graves dans la gestion du risque d'avalanche dans les zones nouvellement urbanisées. Davos (Grisons, Suisse) et Val d'Isère (Savoie, France) sont deux villages multi-centenaires transformés en stations de ski renommées. En dépit de la longue tradition de lutte contre les avalanches, celles-ci ont causé des dommages graves et de nombreux décès : 24 personnes tuées à Davos en 1968 et 39 personnes à Val d'Isère en 1970. À la suite de ces catastrophes, une attention accrue a été portée à l'élaboration de nouvelles stratégies de gestion du risque d'avalanche. Outre les mesures structurelles telles que renforcement des murs, l'accent a été mis sur des techniques non structurelles telles que la cartographie des risques d'avalanche, l'aménagement du territoire, la prévision des avalanches, le suivi des couloirs avalancheux, la réalisation de base de données historiques, et l'élaboration d'outils de calcul pour prédire la distance d'arrêt et pression d'impact des avalanches extrêmes.

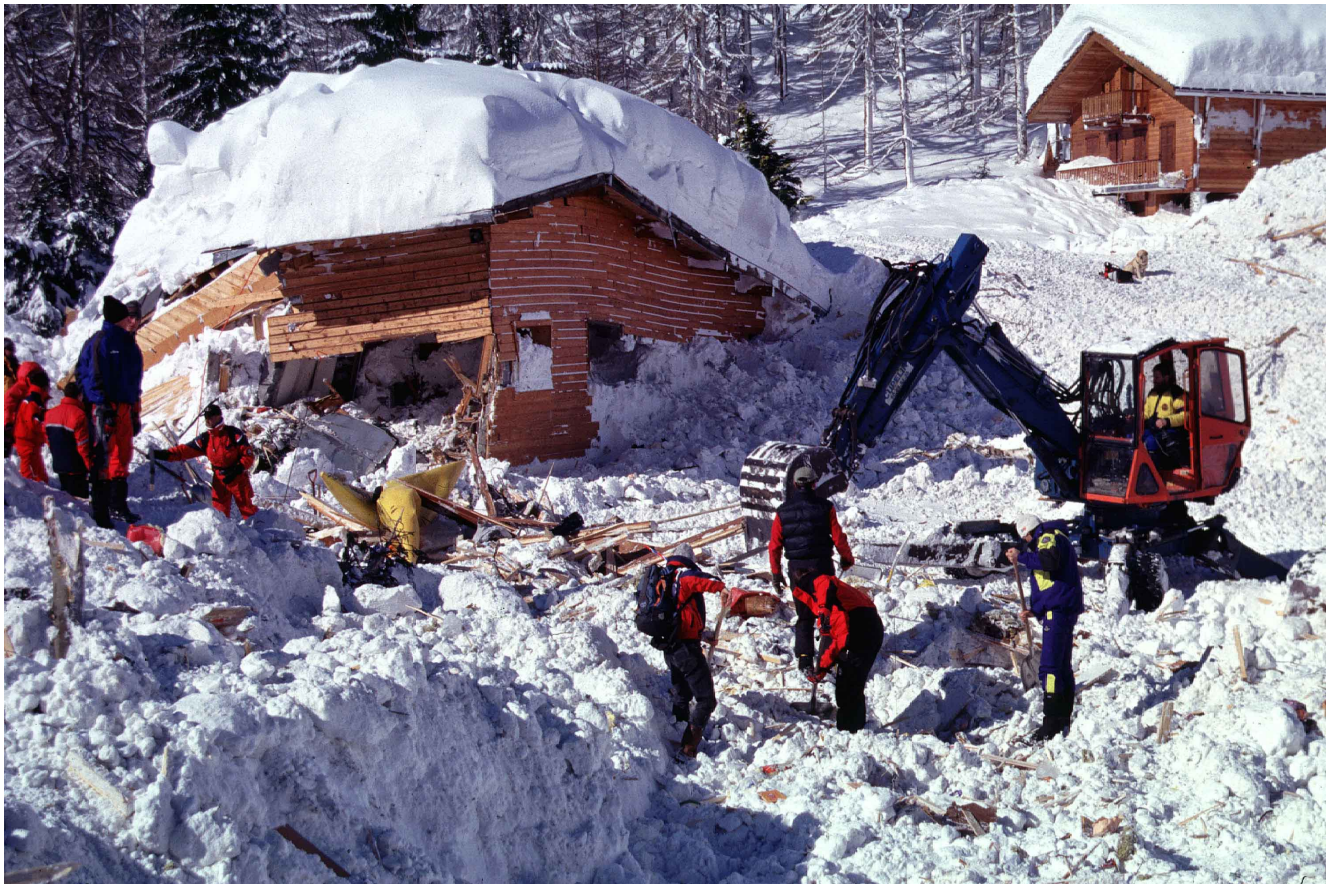
*Figure 3. Les opérations de secours dans le hameau de Montroc (Chamonix, France) après qu'une avalanche a détruit vingt chalets et tué 12 occupants le 9 février 1999.*

En février 1999, les Alpes ont été frappées par une série de tempêtes de neige, qui ont provoqué des avalanches catastrophiques en France (12 personnes tuées à Chamonix), Suisse (17 personnes tuées), Autriche (37 personnes tuées), et Italie (1 décès). La figure 3 montre les opérations de secours à Montroc (commune de Chamonix-Mont-Blanc) juste après qu'une avalanche a balayé vingt chalets. La perte économique en raison de dommages aux équipements et habitations ainsi que les coûts indirects liés à la diminution des recettes touristiques ont été très importants. Si les systèmes de protection n'ont pas pu fournir une sécurité totale en février 1999, ils ont évité l'occurrence de catastrophes plus grandes alors que la saison touristique battait son plein. Juste pour la Suisse, les paravalanches ont empêché le départ ou limité la propagation de plus de 300 avalanches affectant des

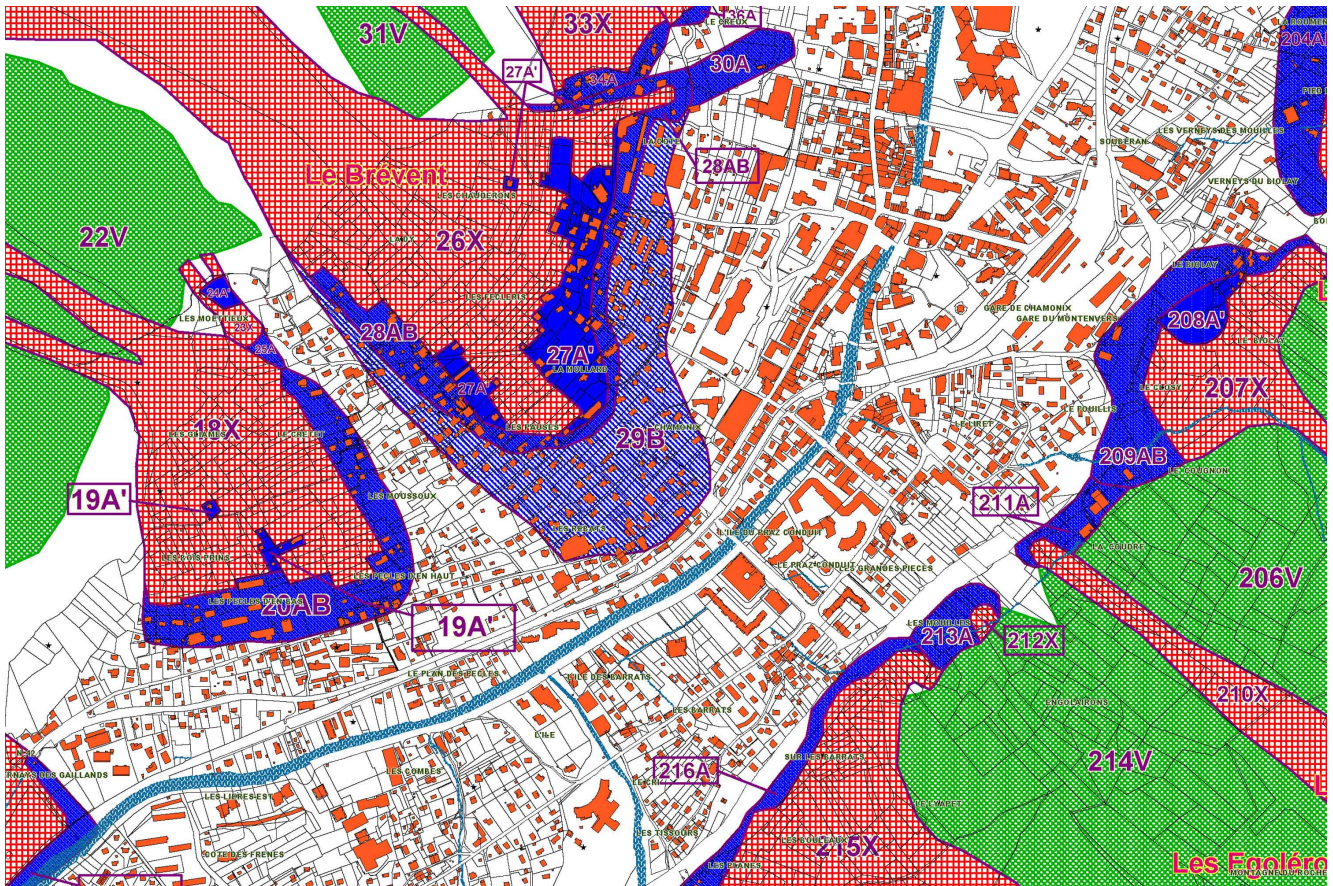
Figure 4. Avalanche carte des risques de centre-ville de Chamonix (France), avec les trois codes de couleur : zone rouge (aucune nouvelle construction est possible), zone bleue (des constructions sont possibles sous réserves), zone blanche (faible risque d'avalanche). Les zones en verts représentent les forêts de protection. Source : commune de Chamonix-Mont-Blanc (<http://www.chamonix.fr>).

communes à la fois comme un outil légal d'aménagement du territoire et comme un support d'information avec des données détaillées des zones concernées par les avalanches. Cette information est synthétisée en utilisant la relation entre intensité et fréquence : moins les avalanches sont fréquentes, plus elles sont potentiellement destructrices. L'intensité est mesurée par la pression d'impact exercée par l'avalanche contre un mur rigide. L'unité physique est le kilopascal (kPa). Pour donner un sens physique à cette unité, nous pouvons la comparer avec la pression atmosphérique ( $1 \text{ kPa} = 0,01 \text{ atm}$ ) ou utiliser une correspondance avec la masse par unité de surface ( $10 \text{ kPa} = 1 \text{ t} / \text{m}^2$ ). La fréquence est exprimée à l'aide de la période de retour. Trois ou quatre zones de couleur (rouge / bleu / blanc et jaune) sont utilisées selon la combinaison entre la fréquence et l'intensité. Par exemple, la zone rouge correspond à un risque élevé. Dans ce cas, des avalanches fréquentes avec des pressions d'impact allant de 3 à 30 kPa ou bien des avalanches rares (dont la période de retour supérieure à 100 ans), mais avec de fortes pressions d'impact (plus de 30 kPa) sont susceptibles de se produire et de causer des dégâts substantiels aux habitations. La construction de nouvelles maisons est interdite et si les bâtiments existants peuvent toujours être utilisés, il n'est pas possible de les modifier ou de les étendre. Les autres zones comprennent les zones bleue (risque moyen, constructions renforcées possibles), jaune (risque faible, évacuation possible dans les situations d'urgence), et blanche (pas de risque ou de risque résiduel, aucun règlement). La figure 4 montre un extrait de la carte des risques d'avalanche pour la commune de Chamonix-Mont-Blanc (France).
