Hôpitaux de Saint-Hilaire-du-Touvet : perspective personnelle sur un fiasco en termes d'aménagement du territoire

Des avalanches et des hommes

Site

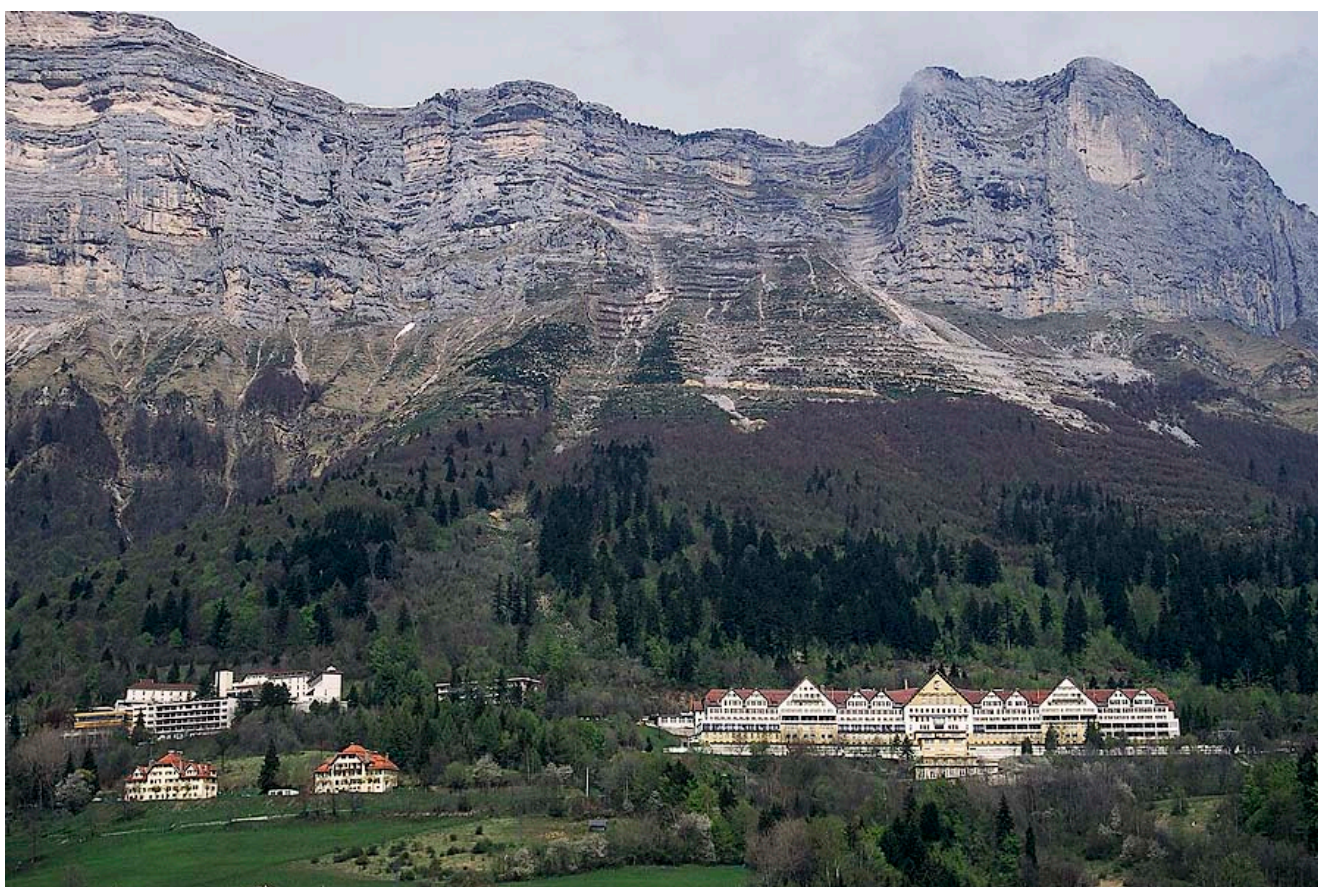
Photographie 1. Les établissements hospitaliers de Saint-Hilaire-du-Touvet en octobre 1998. Source : Christophe Ancey.

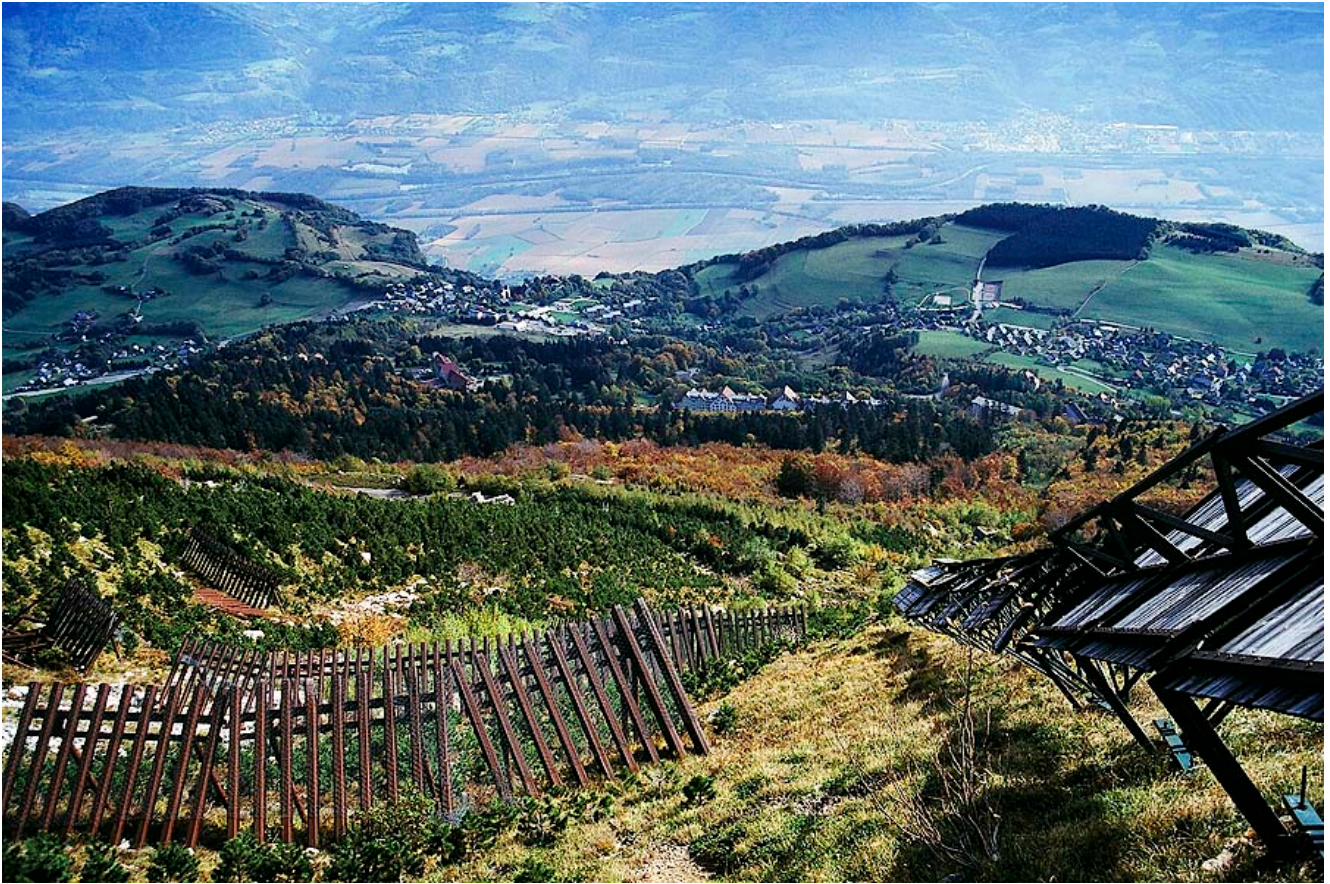
Photographie 2. Les établissements hospitaliers de Saint-Hilaire-du-Touvet en octobre 1998 vus depuis les râteliers. Source : Christophe Ancey.

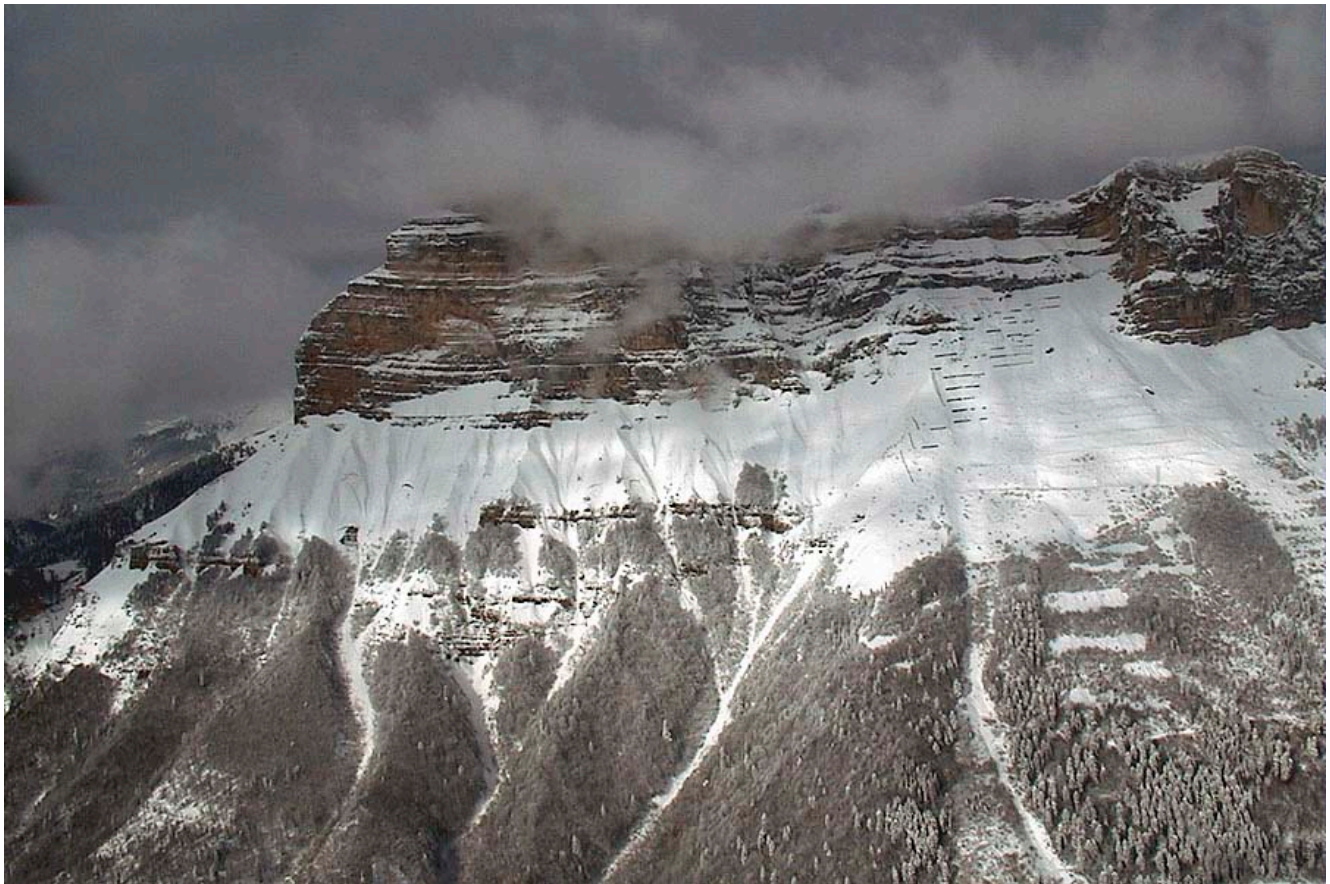
Photographie 4. La Dent de Crolles au-dessus de Saint-Hilaire-du-Touvet et les zones de départ d'avalanches le 8 février 1999. Source : Météo France.

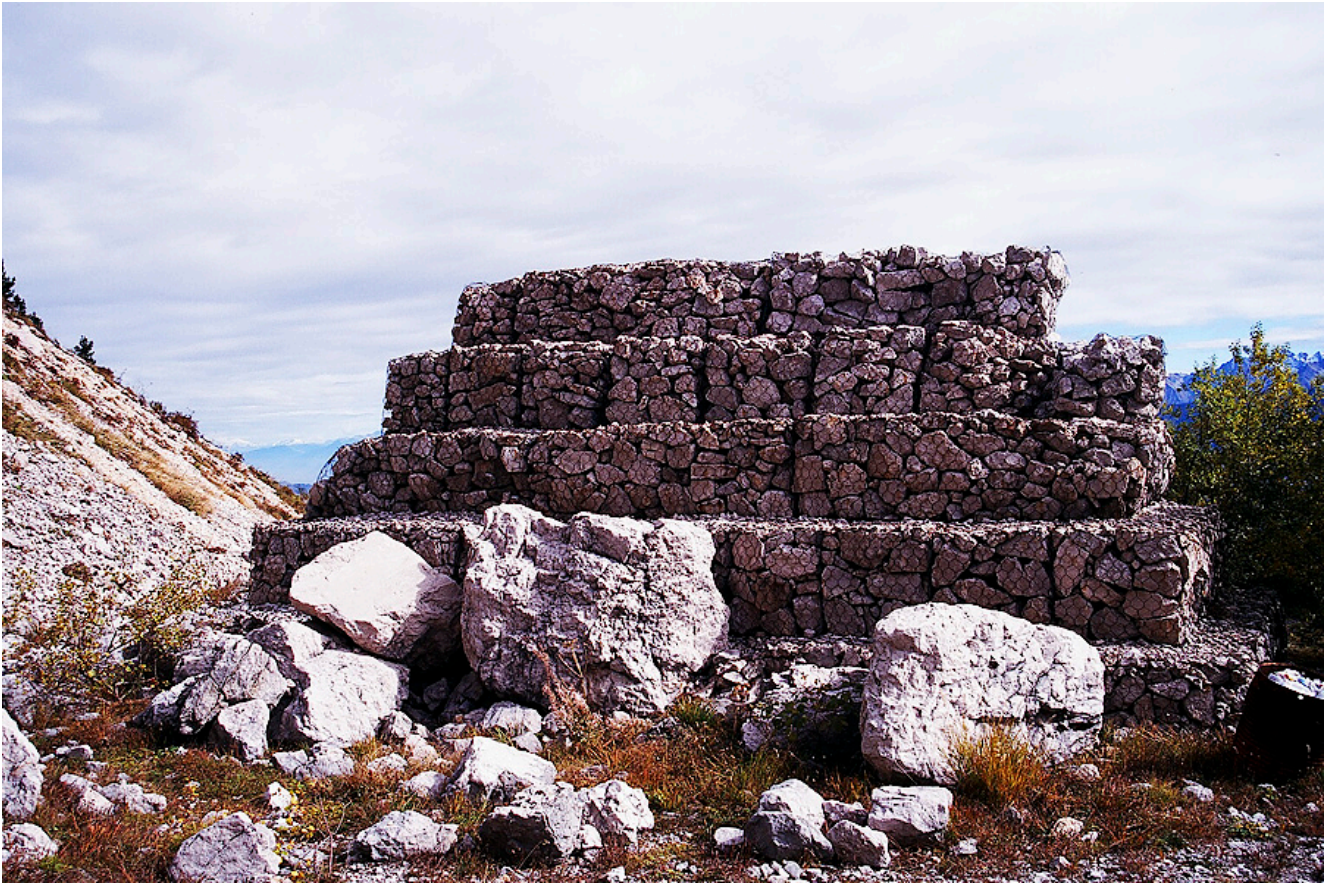
Photographie 5. Étrave en gabions sous les Rochers du Midi en octobre 1998. Source : Christophe Ancey.

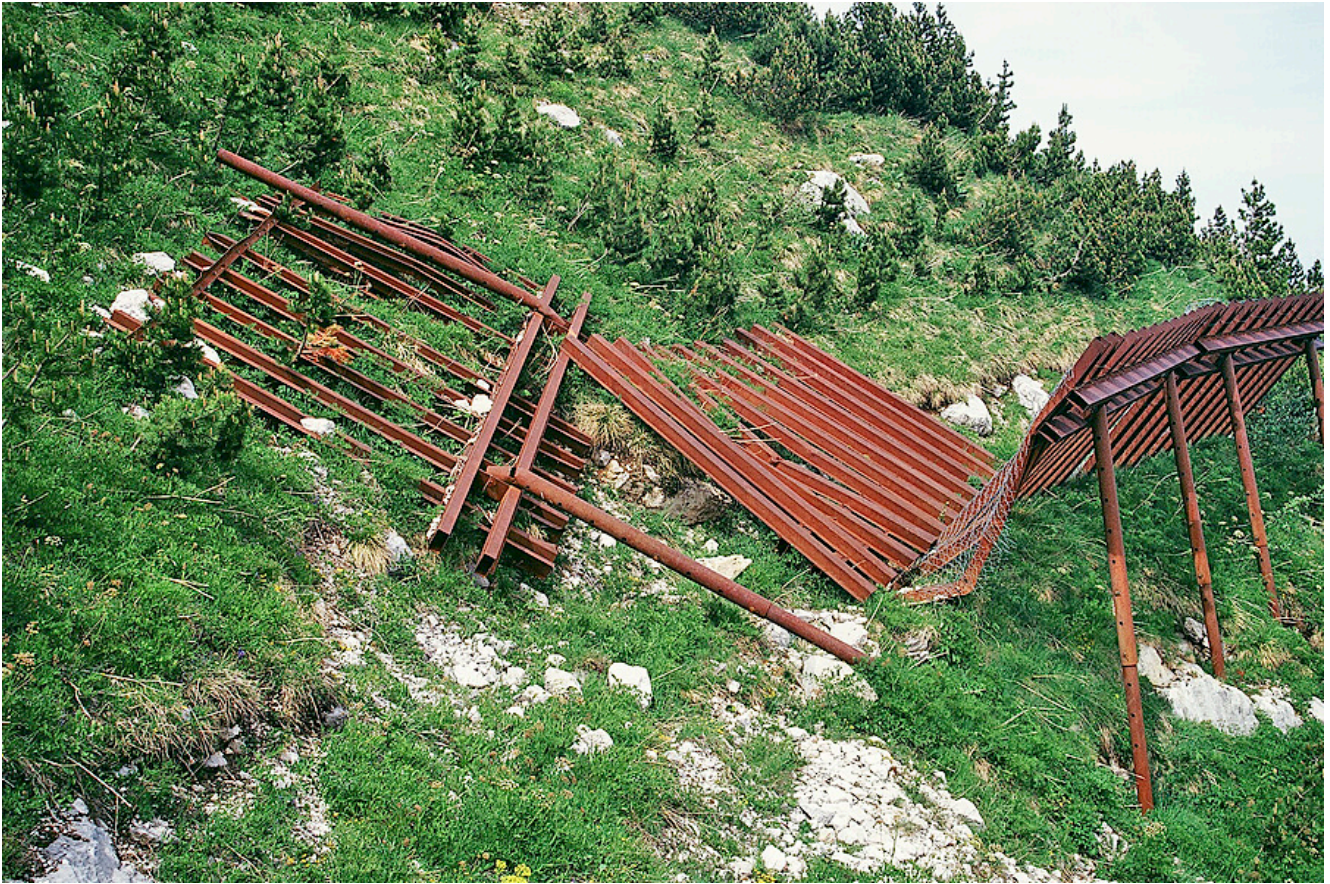
Photographie 6. Râteliers dégradés et laissés sans entretien (octobre 1998). Source : Christophe Ancey.

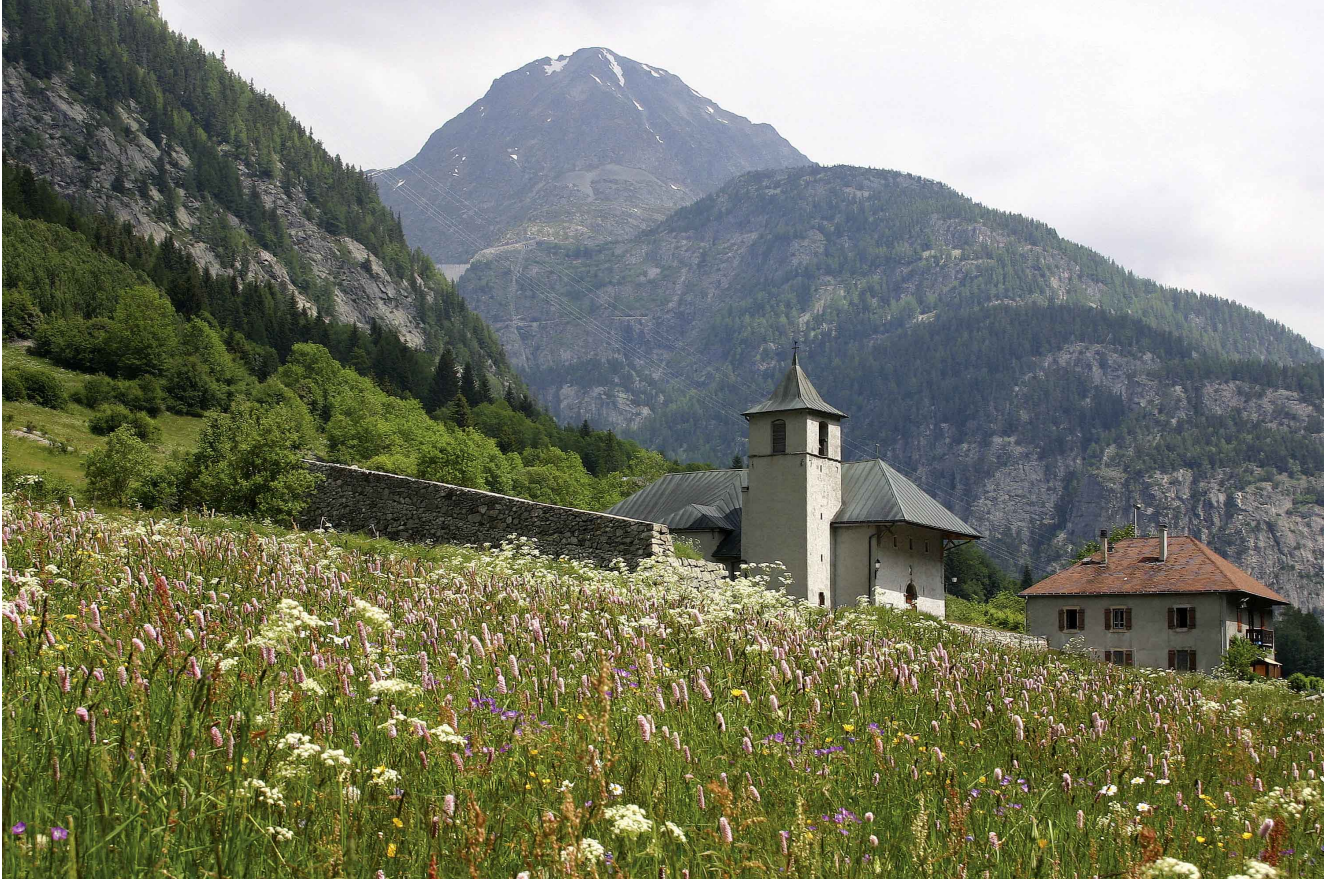
Figure 1. L'église de Vallorcine (France) et son presbytère, protégés par une « tourne » (étrave en maçonnerie), dont la construction a commencé en 1674. Elle a été renforcée et rénovée en 1720, 1843, 1861, et 2006.

changèrent pas d'avis. Ils décidèrent tout simplement de construire une étrave en terre et pierres sèches pour protéger le mur exposé aux avalanches (voir Fig. 1).

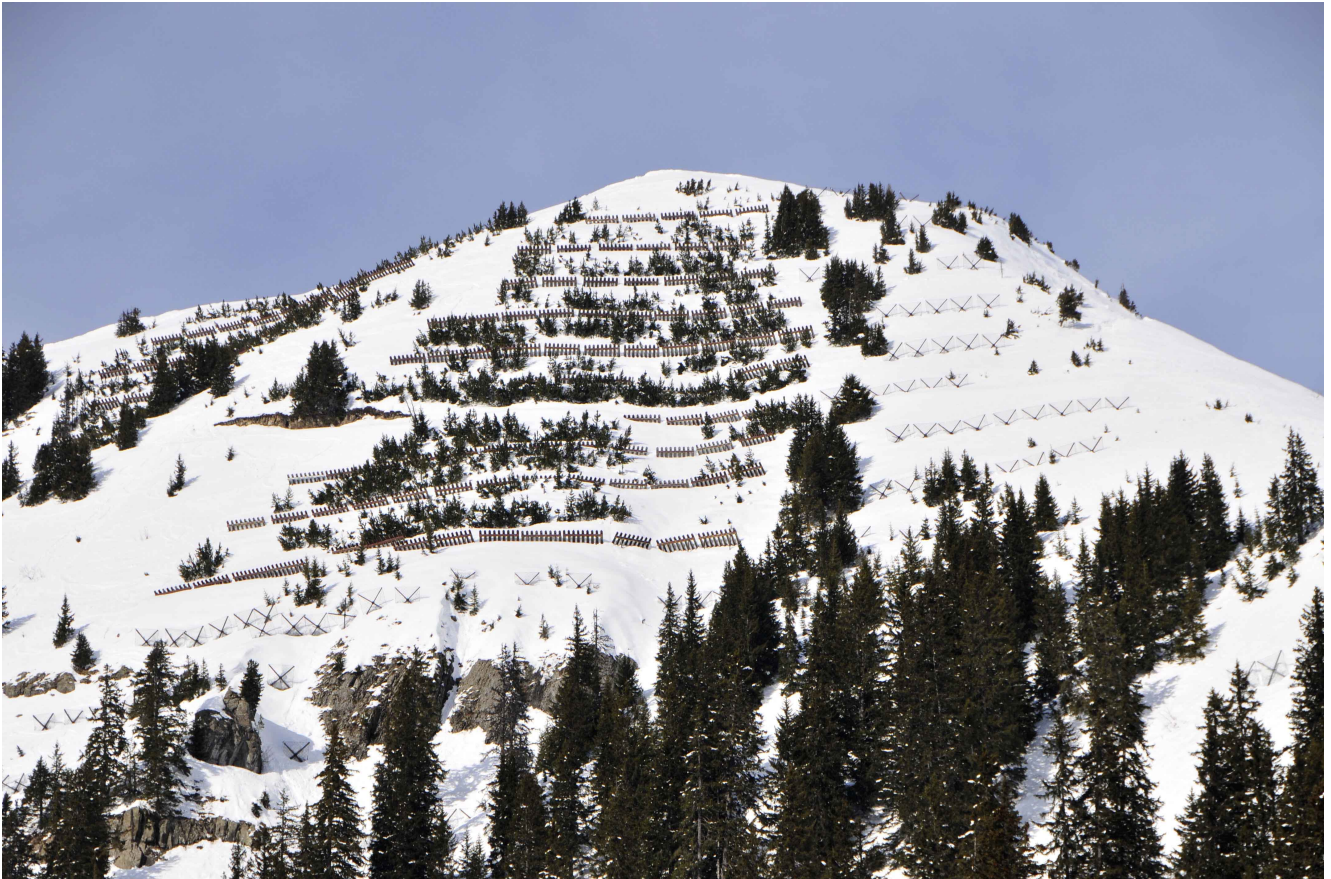
Figure 2. Mélanges de techniques de protection active dans la station de ski de Flaine (Haute-Savoie, France): partout où la couverture forestière n'est pas suffisante à empêcher la formation d'avalanche, des râteliers (au milieu) et des croisillons métalliques appelés Vela (à droite) ont été placés dans les espaces entre les arbres.

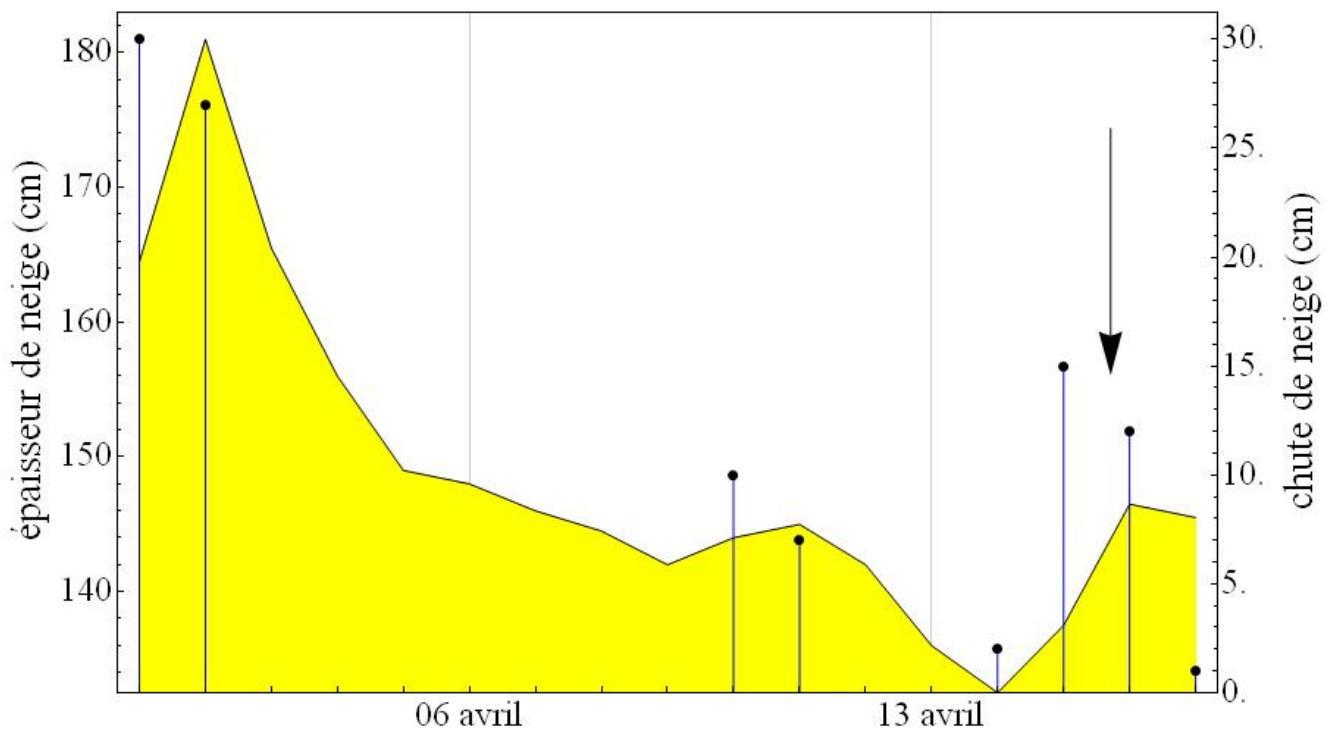
Figure 1 : chronologie des chutes de neige sur le poste du Vieux Moulin (1970 m) pendant le mois d'avril 2009. On a reporté les chutes de neige journalières (points) et l'évolution de l'épaisseur du manteau neigeux (courbe). La flèche indique la date de l'avalanche.

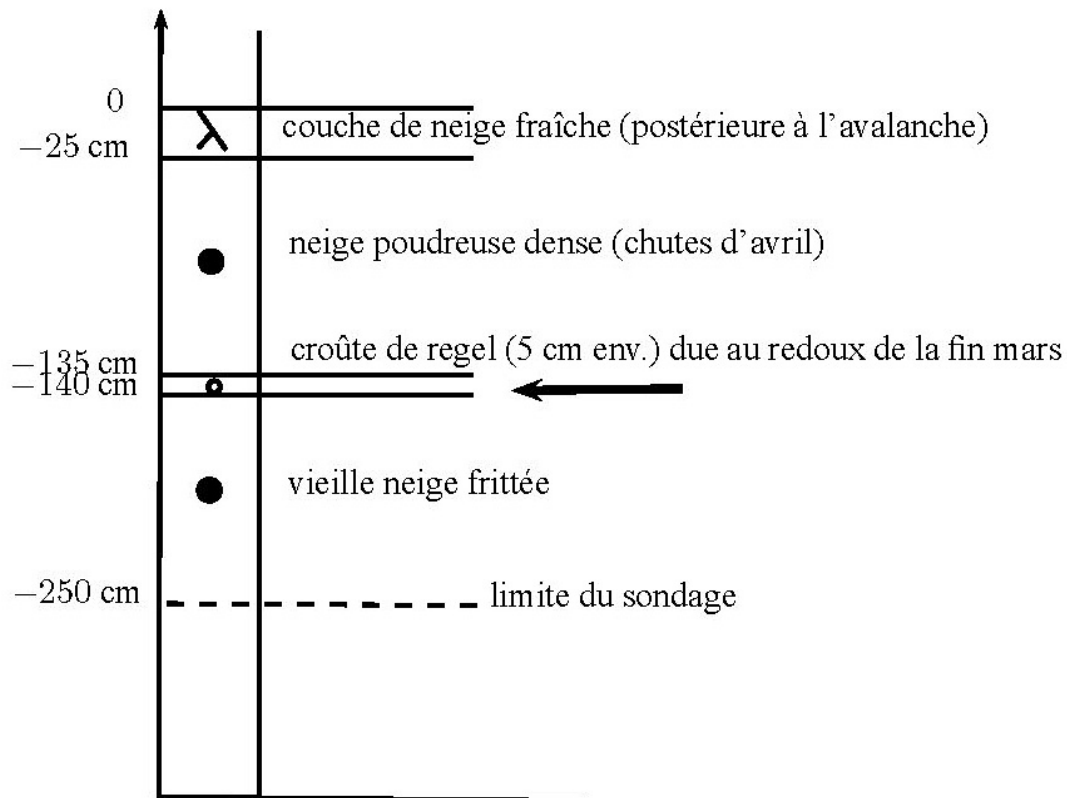
Figure 2 : sondage stratigraphique réalisé le mardi 21 avril 2009 à 2750 m, à l'amont immédiat de la ligne de fracture (vers 2700 m) de l'avalanche du 16 avril 2009.

Dans la partie supérieure du cirque de l'Arcelle, le manteau neigeux était typique d'un manteau neigeux froid de haute altitude tel qu'on le rencontre dans les versants nord au printemps. La température était largement négative sur une grande profondeur du manteau neigeux tandis que près de la surface, la teneur en eau liquide était faible. Il ne présentait pas de structure évidente qui puisse laisser présager une quelconque instabilité (couche fragile, faible cohésion, etc.). La figure 2 montre le profil stratigraphique réalisé 5 jours après l'avalanche dans la zone de départ ; aucun sondage n'a été réalisé dans la zone de dépôt (entre 2200 et 2300 m), mais compte tenu des différences d'ensoleillement et de pente, il est clair que le manteau neigeux y était caractéristique d'un manteau neigeux printanier, composée en partie de neige humide (grains ronds).

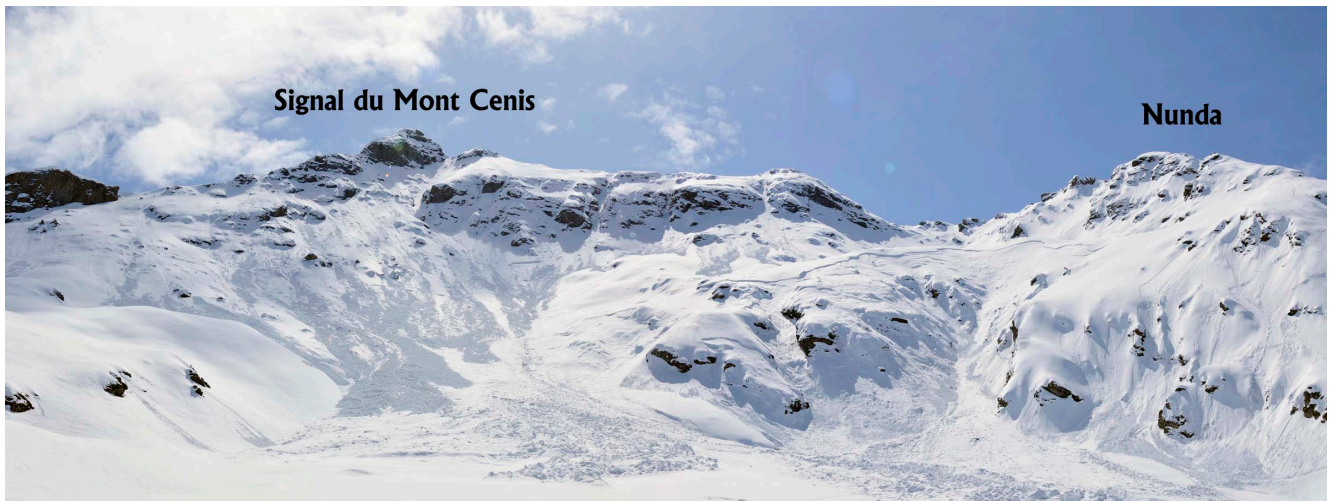
Figure 3 : vue du cirque de l'Arcelle. Le départ principal s'est fait au-dessus du ravin de la Nunda, sur la droite du cliché). Photographie réalisée le 21 avril 2009.

Dans le ravin sous la pointe de la Nunda (3023 m), une plaque est partie à l'altitude approximative de 2700 m. L'épaisseur de la cassure était d'environ 1 m. L'avalanche a sans doute mobilisé toute la neige récente accumulée depuis le début du mois ; la croûte de regel a dû servir de plan de glissement. Notons que la ligne de fracture était assez complexe et torturée, ce qui tend à indiquer qu'il ne s'agissait pas d'une rupture typique de neige froide, où la fracture se propage plus ou moins linéairement et quasi instantanément sur de grandes distances. La figure 3 offre une vue d'ensemble du cirque de l'Arcelle après l'avalanche et la figure 4 montre la principale zone de départ sous la pointe de la Nunda.

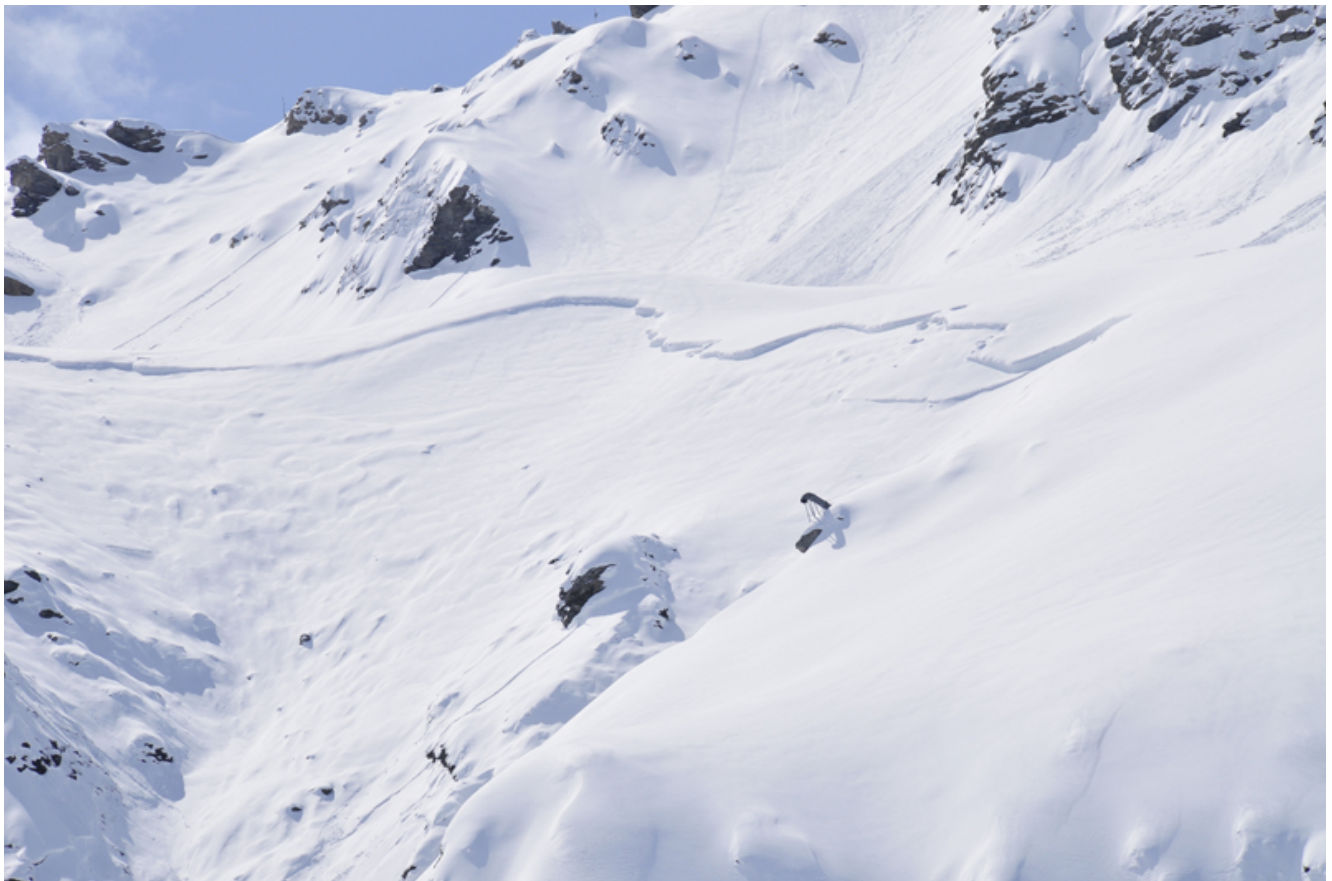
Figure 4 : vue sur la zone de départ de l'avalanche du 16 avril 2009. Sur la droite, on voit l'un des gazex de la Nunda. Cliché pris depuis hélicoptère le 21 avril 2009.

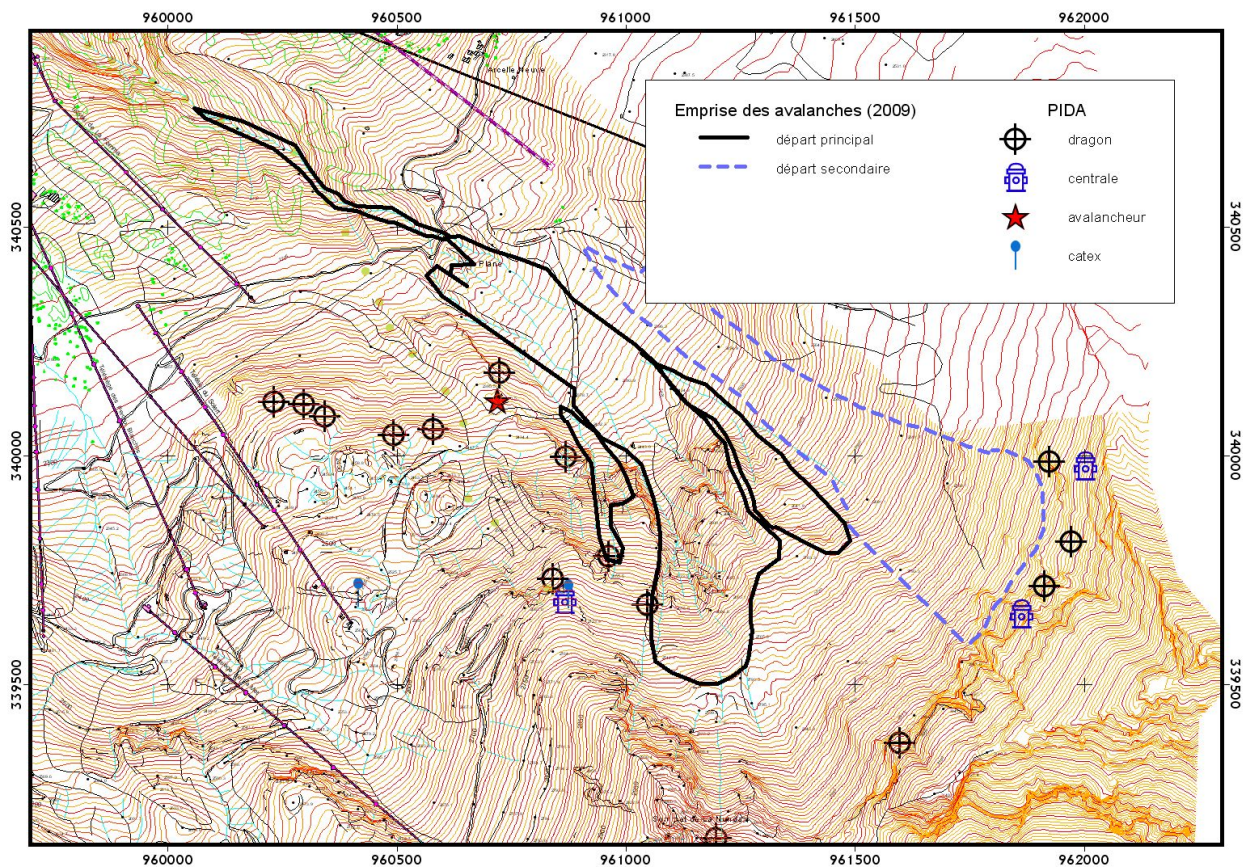
Figure 5 : emprise de l'avalanche du 16 avril 2009 d'après le relevé du 21 avril 2009.

La période de retour du phénomène est grande, de l'ordre de 20 à 30 ans. La figure 5 montre l'emprise de l'avalanche.
